# PFC Schadenfall Übersicht Deutschland

Redaktionsteam: Lorena Rodriguez, Ute Ludwigs, Klaus Manzke; Redaktionsleitung: Wilfried Ludwigs  
Stand: 5. April 2019

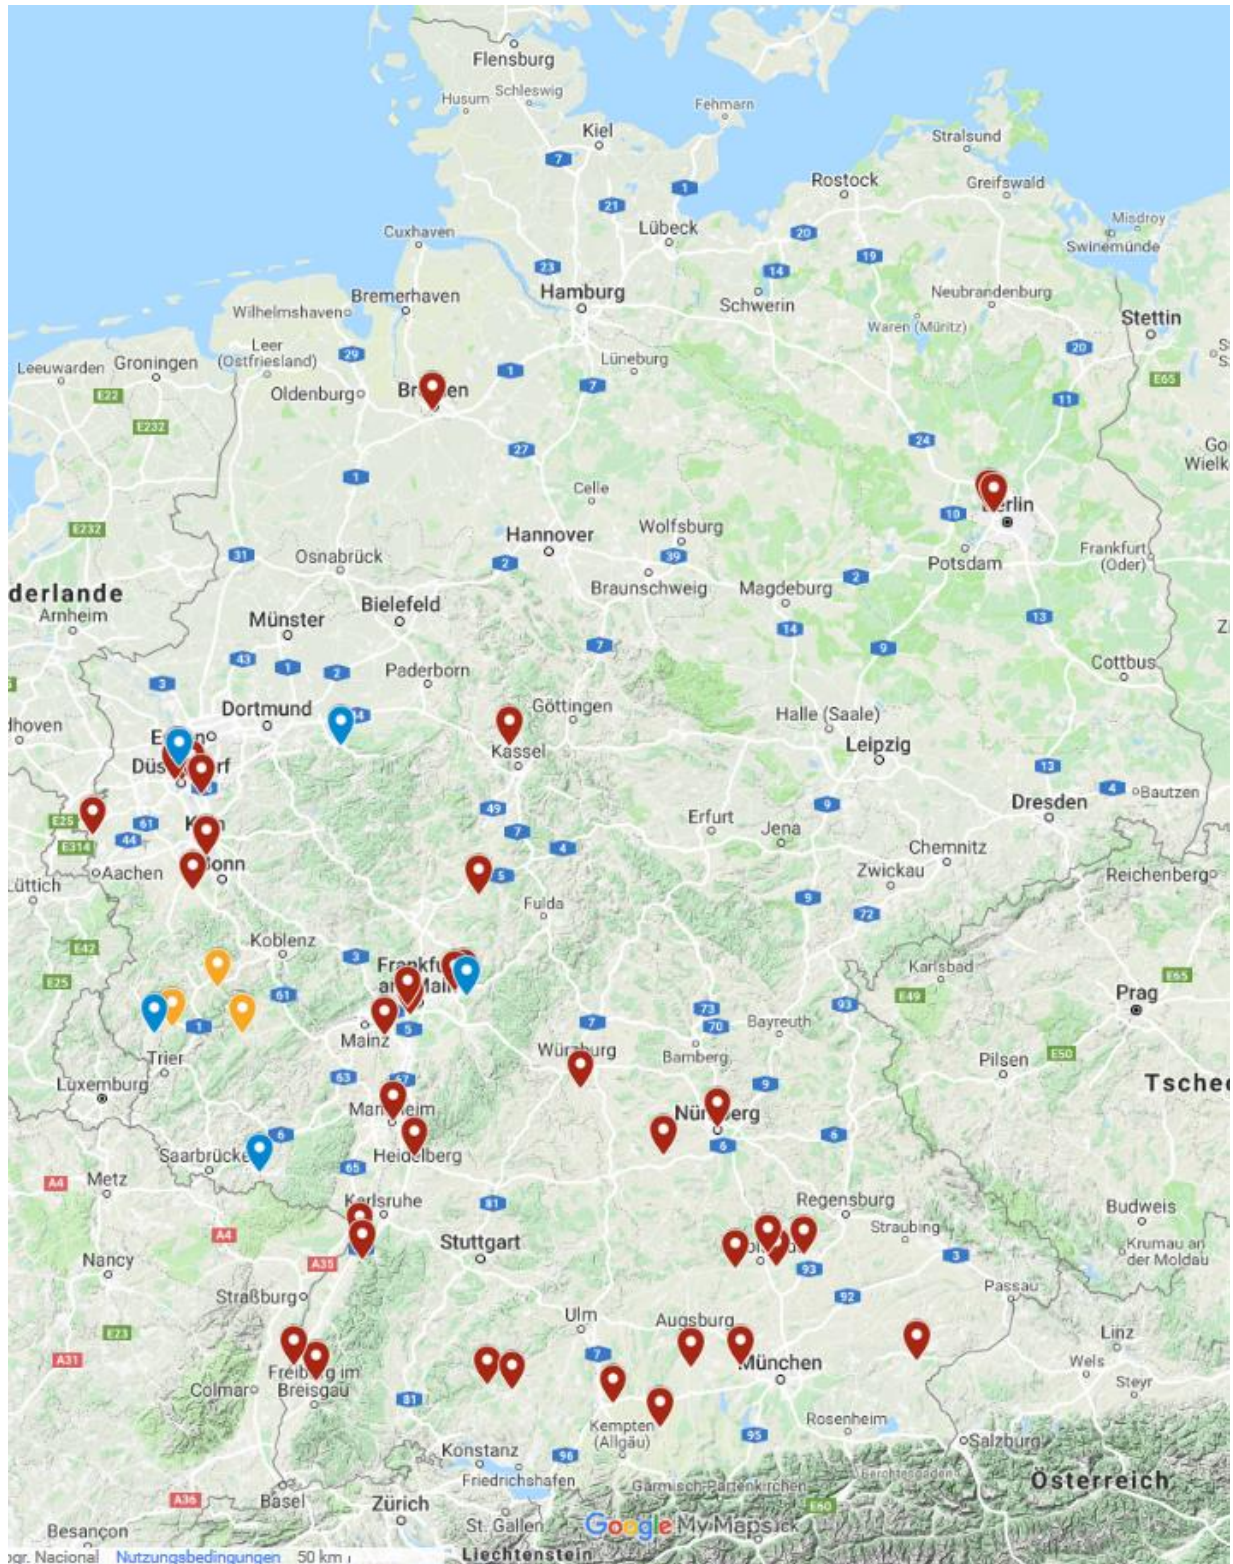
Schadenfall Übersicht (ohne 59 in NRW, 7 in Bayern, 14 vermuteten Flächen)
